Juktån–Bedömning av förutsättningar till restaurering av sidogrenar för ökad möjlighet till vinteröverlevnad och lek.

Projekt: PM 2015-11-12. Juktåns sidogrenar

Ort och datum: Sorsele 2015-11-12

Utförare: EKOM AB

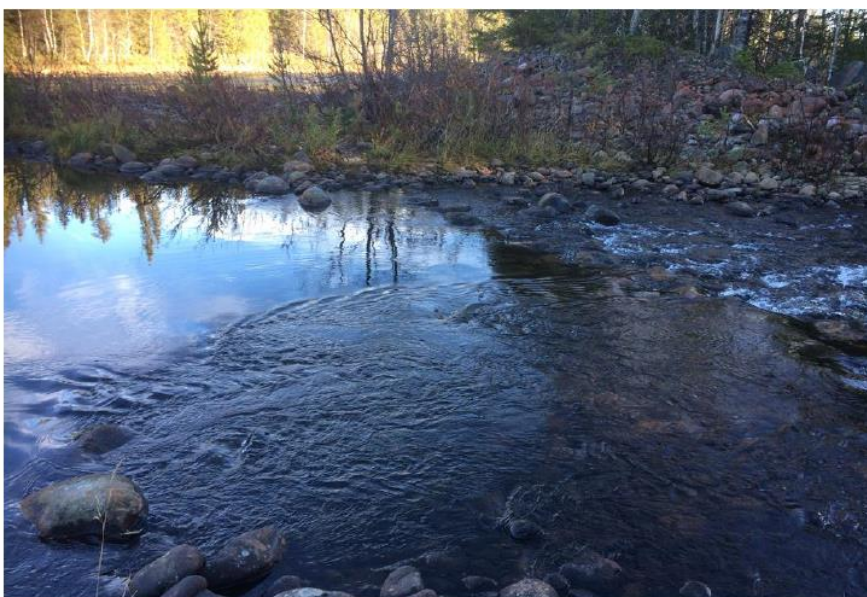
Bild 1: Inlopp i gren

| Allm bedömning | Mycket fina uppväxtområden. Lekbottnar saknas, mer vintervatten önskas |

| Åtgärdsförslag: | Sänk inlopp i gren ca 30 cm. Lekbottenområden i den övre delen av grenen |

Åtgärdsförslag: Sänk intaget i grenen (ca 25cm) för högre genomströmning vintertid. Anläggande av lekbottnar i grenens mittre och övre partier. Bra uppväxtområden finns, restaurering ej nödvändig.

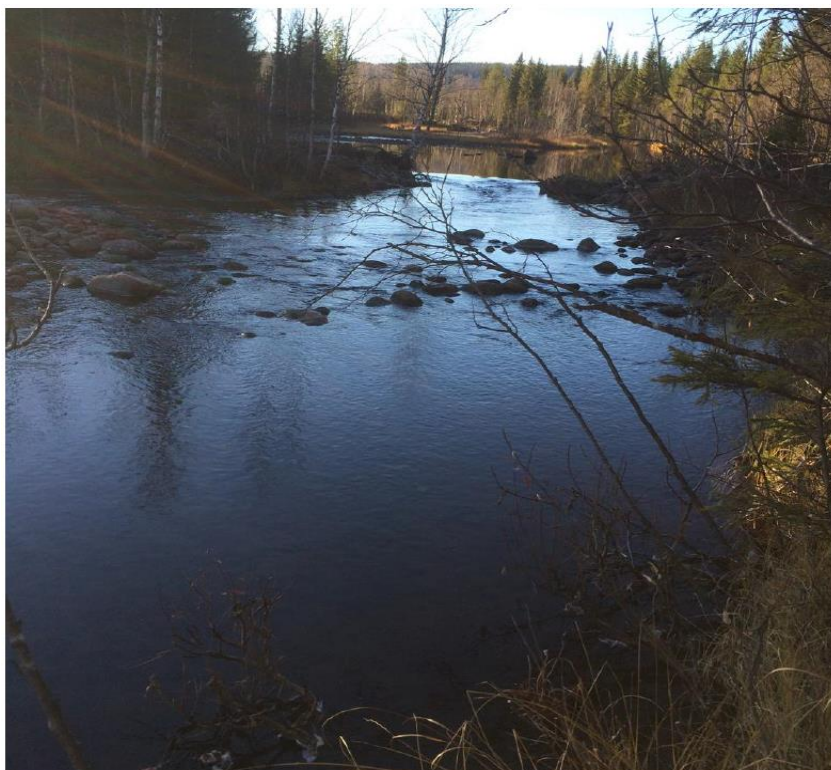
Bild 3: Grenens inlopp samt mindre fors

| Allm bedömning | Fina uppväxtområden i nedre delar. Lekbottnar saknas. |

| Åtgärdsförslag: | Sänk inlopp i gren ca 20 cm. Restaurering med maskin i grenen, stenuläggning |

Åtgärdsförslag: En mindre restaurering bör genomföras där större sten läggs ut för att skapa en mer komplex strömbild i grenen. Lekbottnar kan anläggas på nackarna i de forsande partierna.

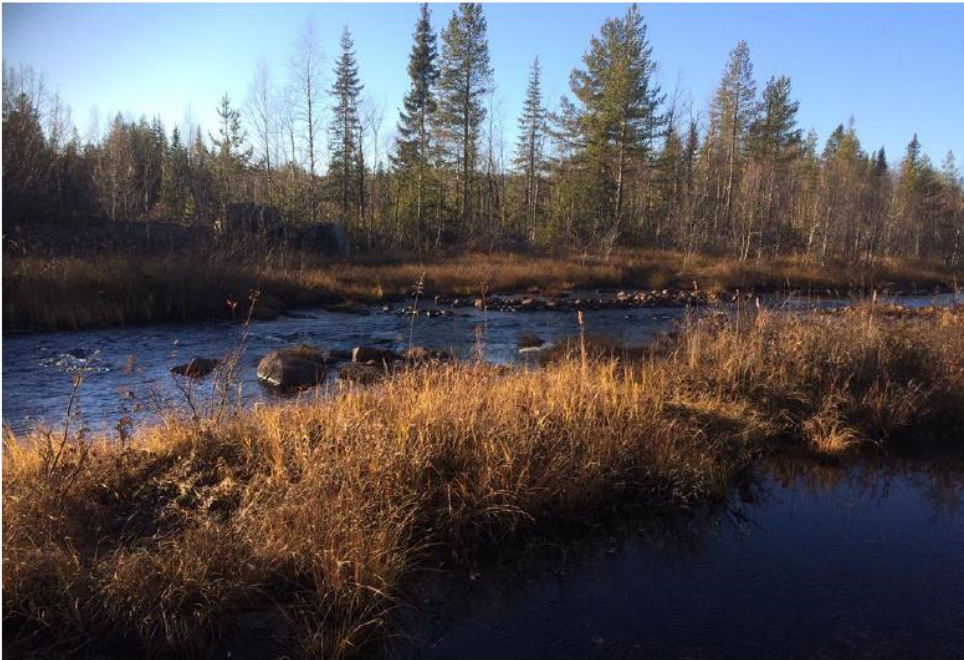
Bild 4: Grenens nedre del med rensningar för flottning

Gren vid Stakaselet: Gren på norra sidan. Lugnare sel varvas med korta forsar. Grenen är rensad för flottning på hela sträckan.

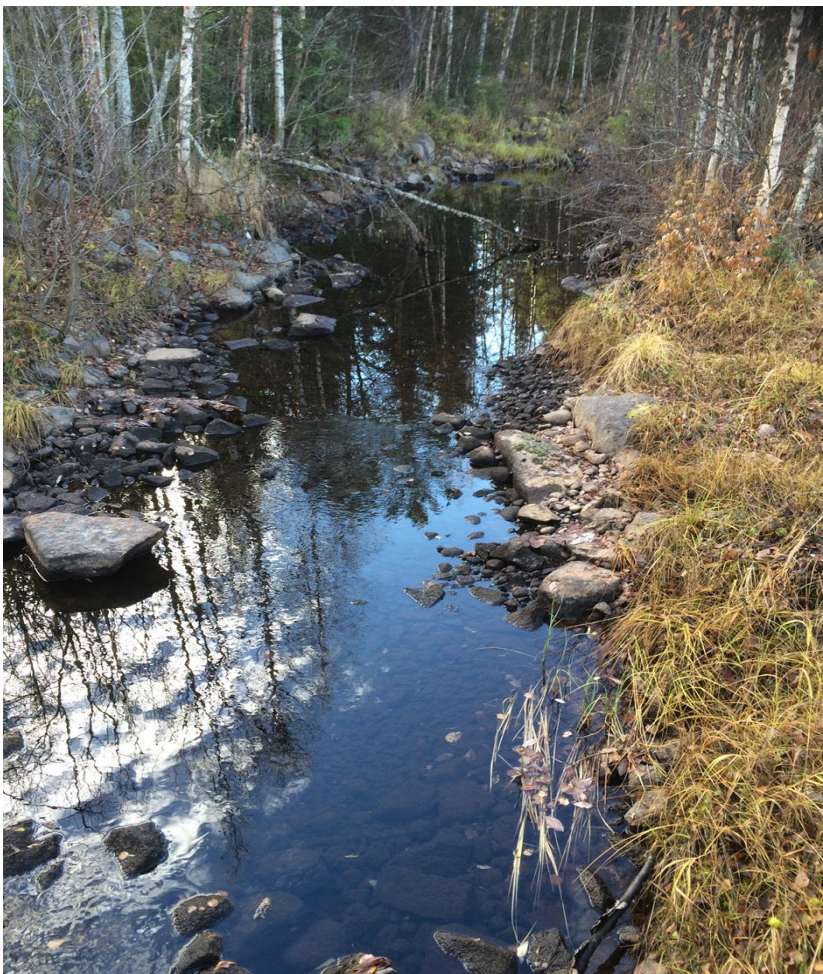
Bild 6: Bra bottenstrukt, men lite vatten under vintertappning

Gren vid Storstensforsen: Mindre gren med behov av mer vatten vintertid.

Åtgärdsförslag: En tröskling av Juktån vid intaget till grenen skulle skapa ett bättre flöde av vatten in i grenen. Förslaget är att två trösklar anläggs i området. I grenen återför man större sten och tillför lekgrus.
